Inventaire et analyse du site patrimonial déclaré de Beauport

Rapport synthèse

RAPPORT SYNTHÈSE

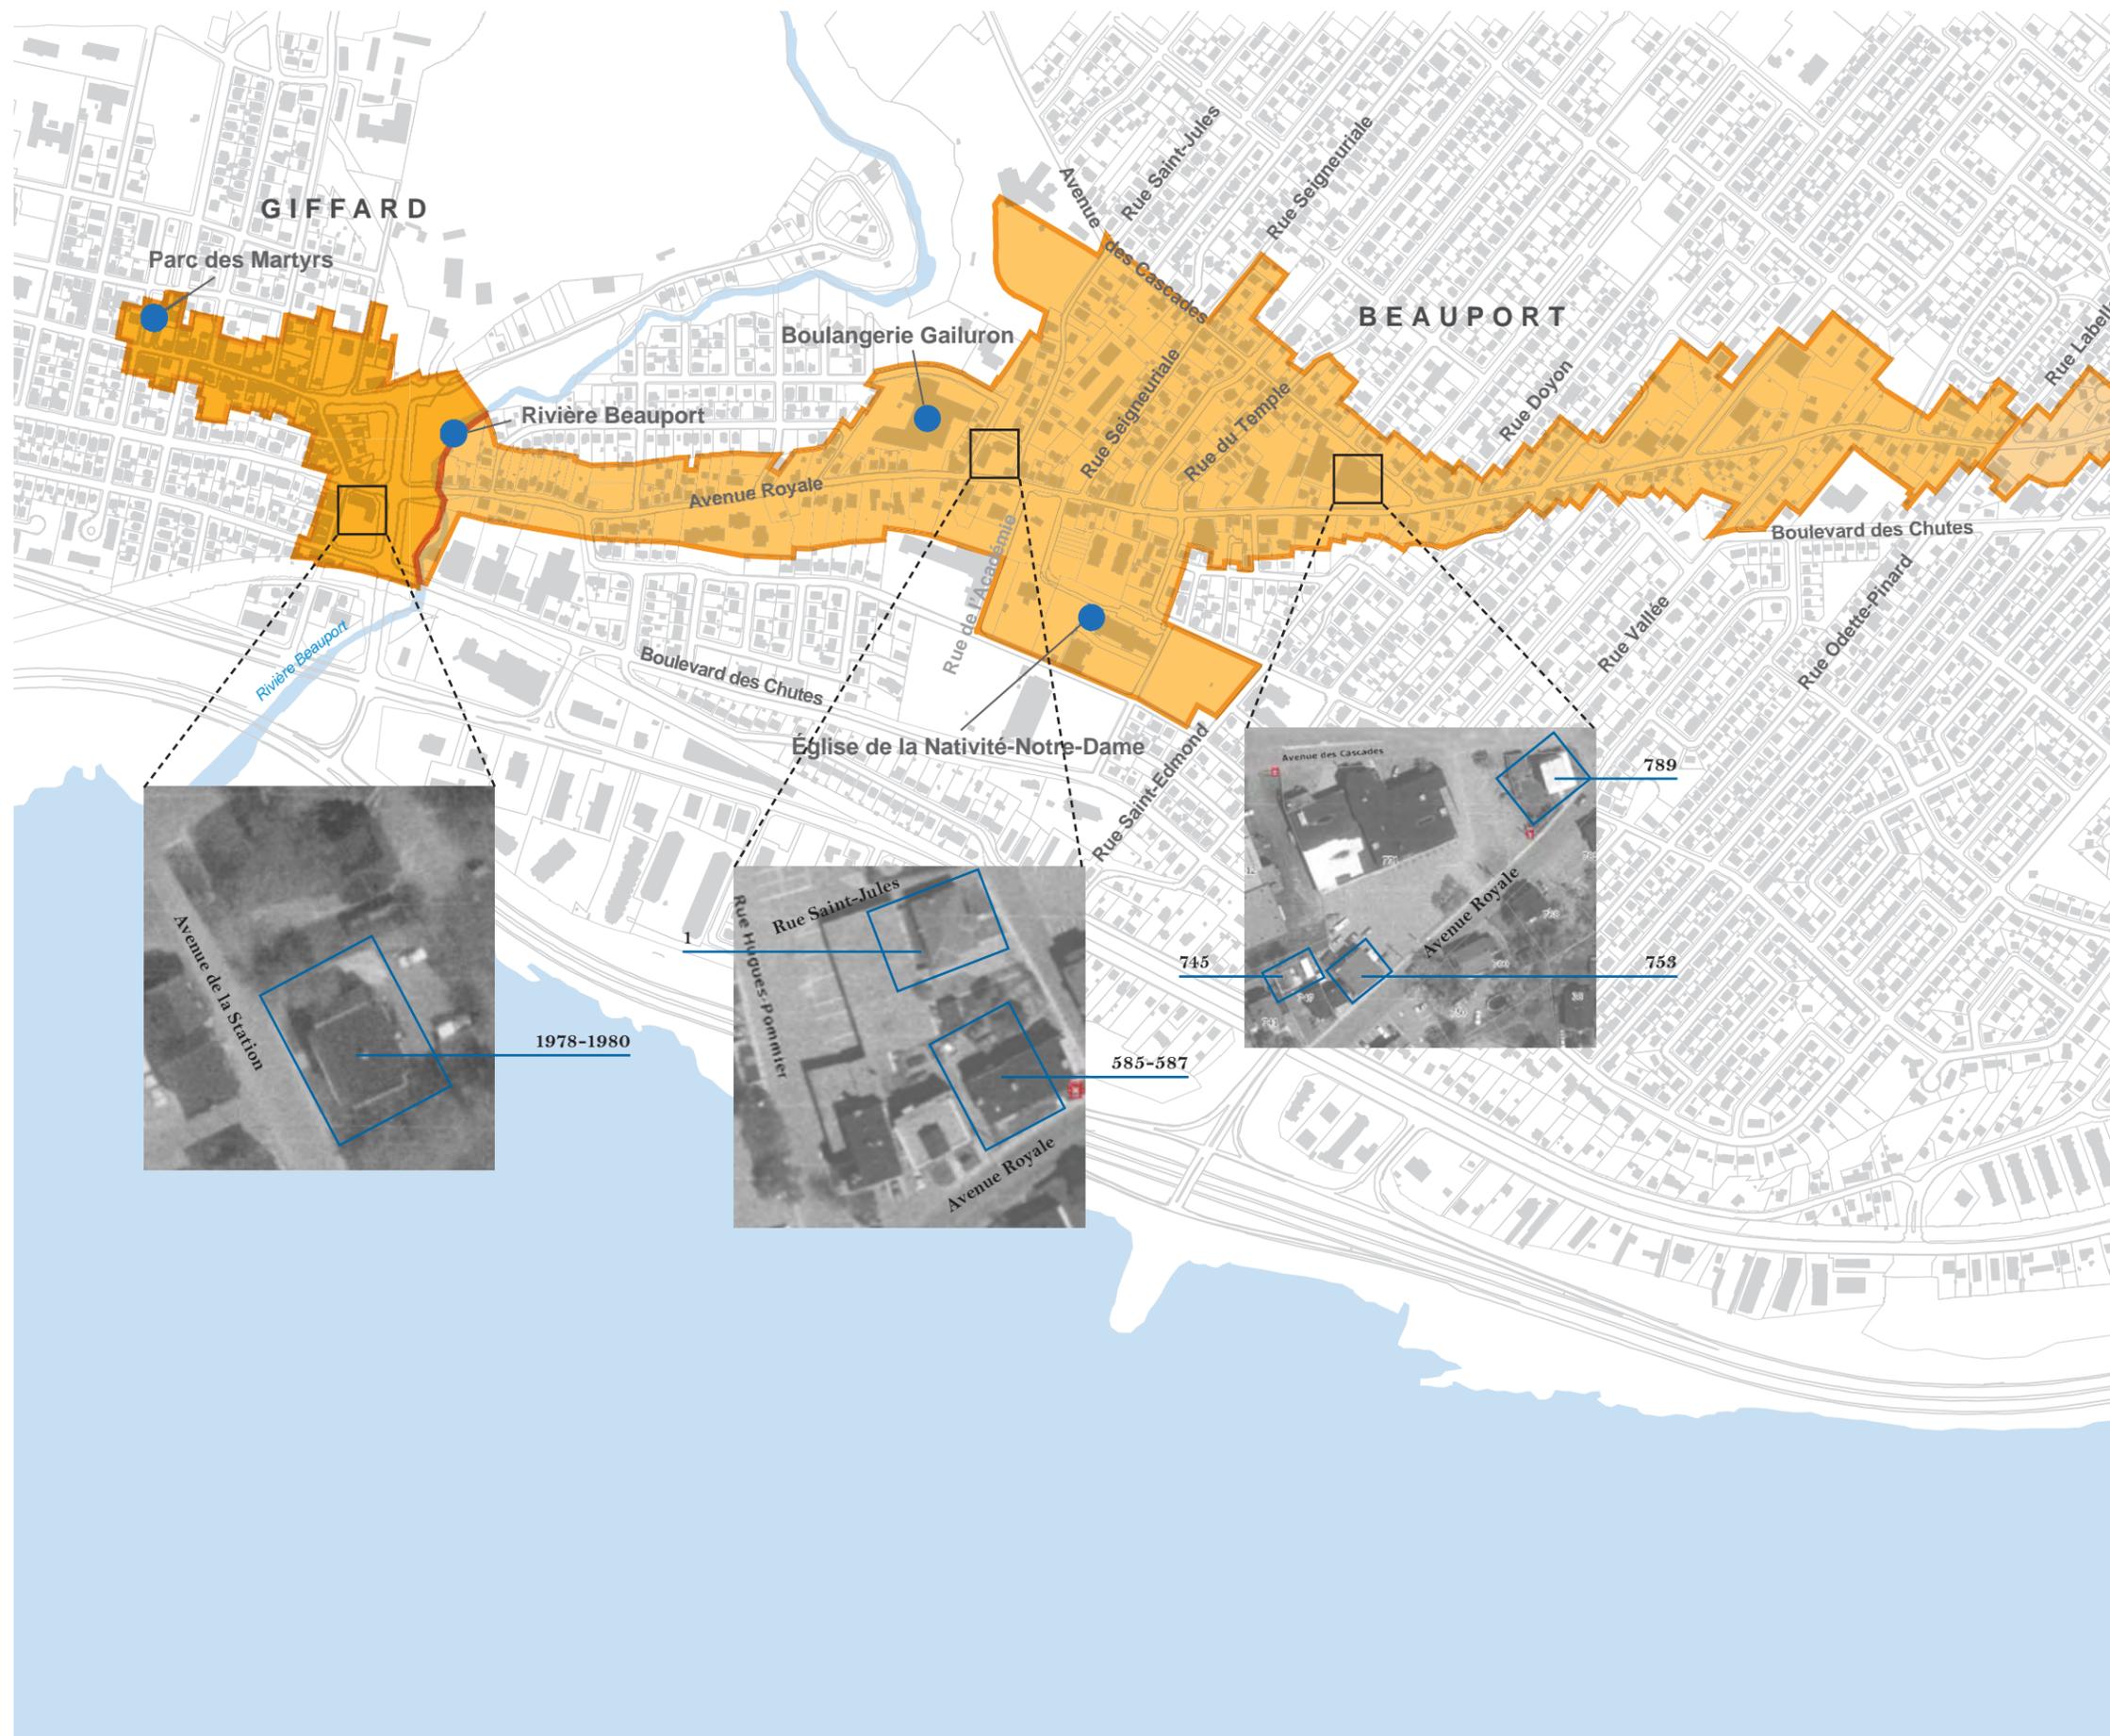
Annexe 2. Délimitation du site patrimonial déclaré de Beauport et localisation des bâtiments patrimoniaux démolis depuis 1993

- 1978-1980, avenue de la Station
- 585-587, avenue Royale
- 1, rue Saint-Jules
- 745, avenue Royale
- 753, avenue Royale
- 789, avenue Royale

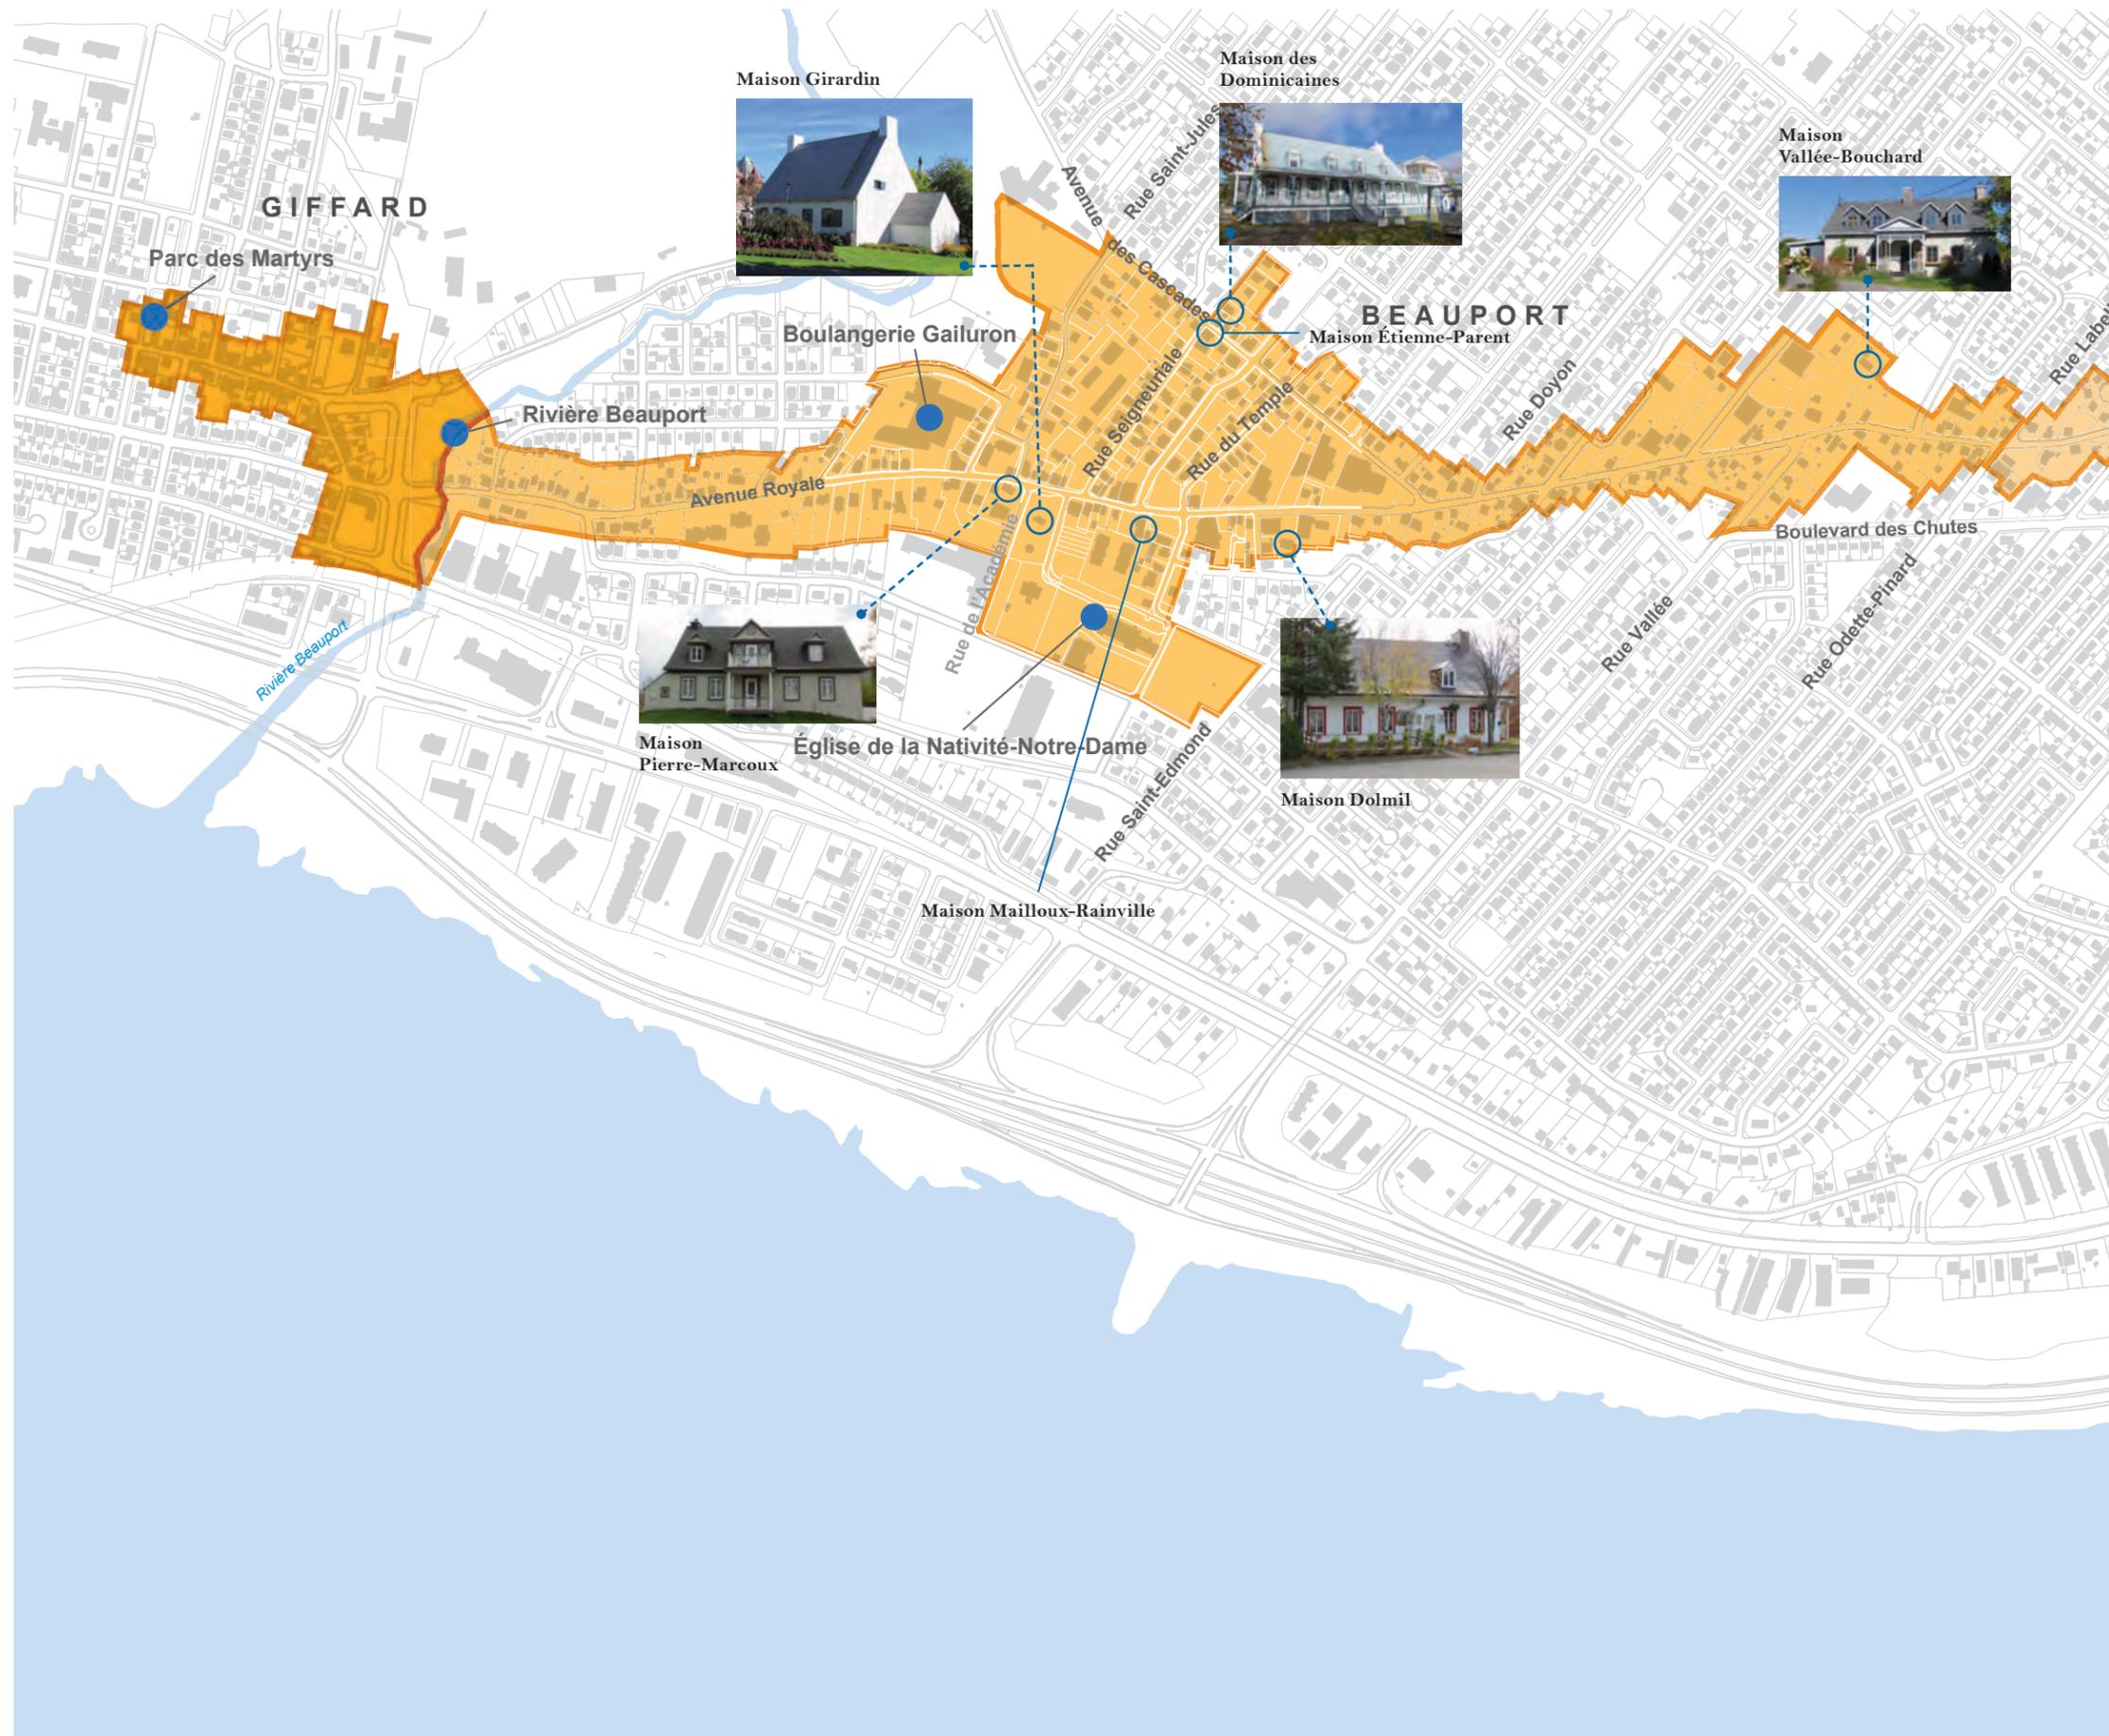
Annexe 3. Carte localisant les bâtiments construits avant 1800

CARTE 2
Maisons construites avant 1800

Quelque 132 édifices parmi les bâtiments inventoriés auraient été érigés avant 1850, dont 21 avant 1800, figurant ainsi parmi les plus anciens du corpus étudié (voir annexe 3).
